12 appartementen Van Douverenstraat 5A

Horst a/d Maas

Plattegrond  
Appartement BNr.2

Geveltekening  
Appartement BNr.2

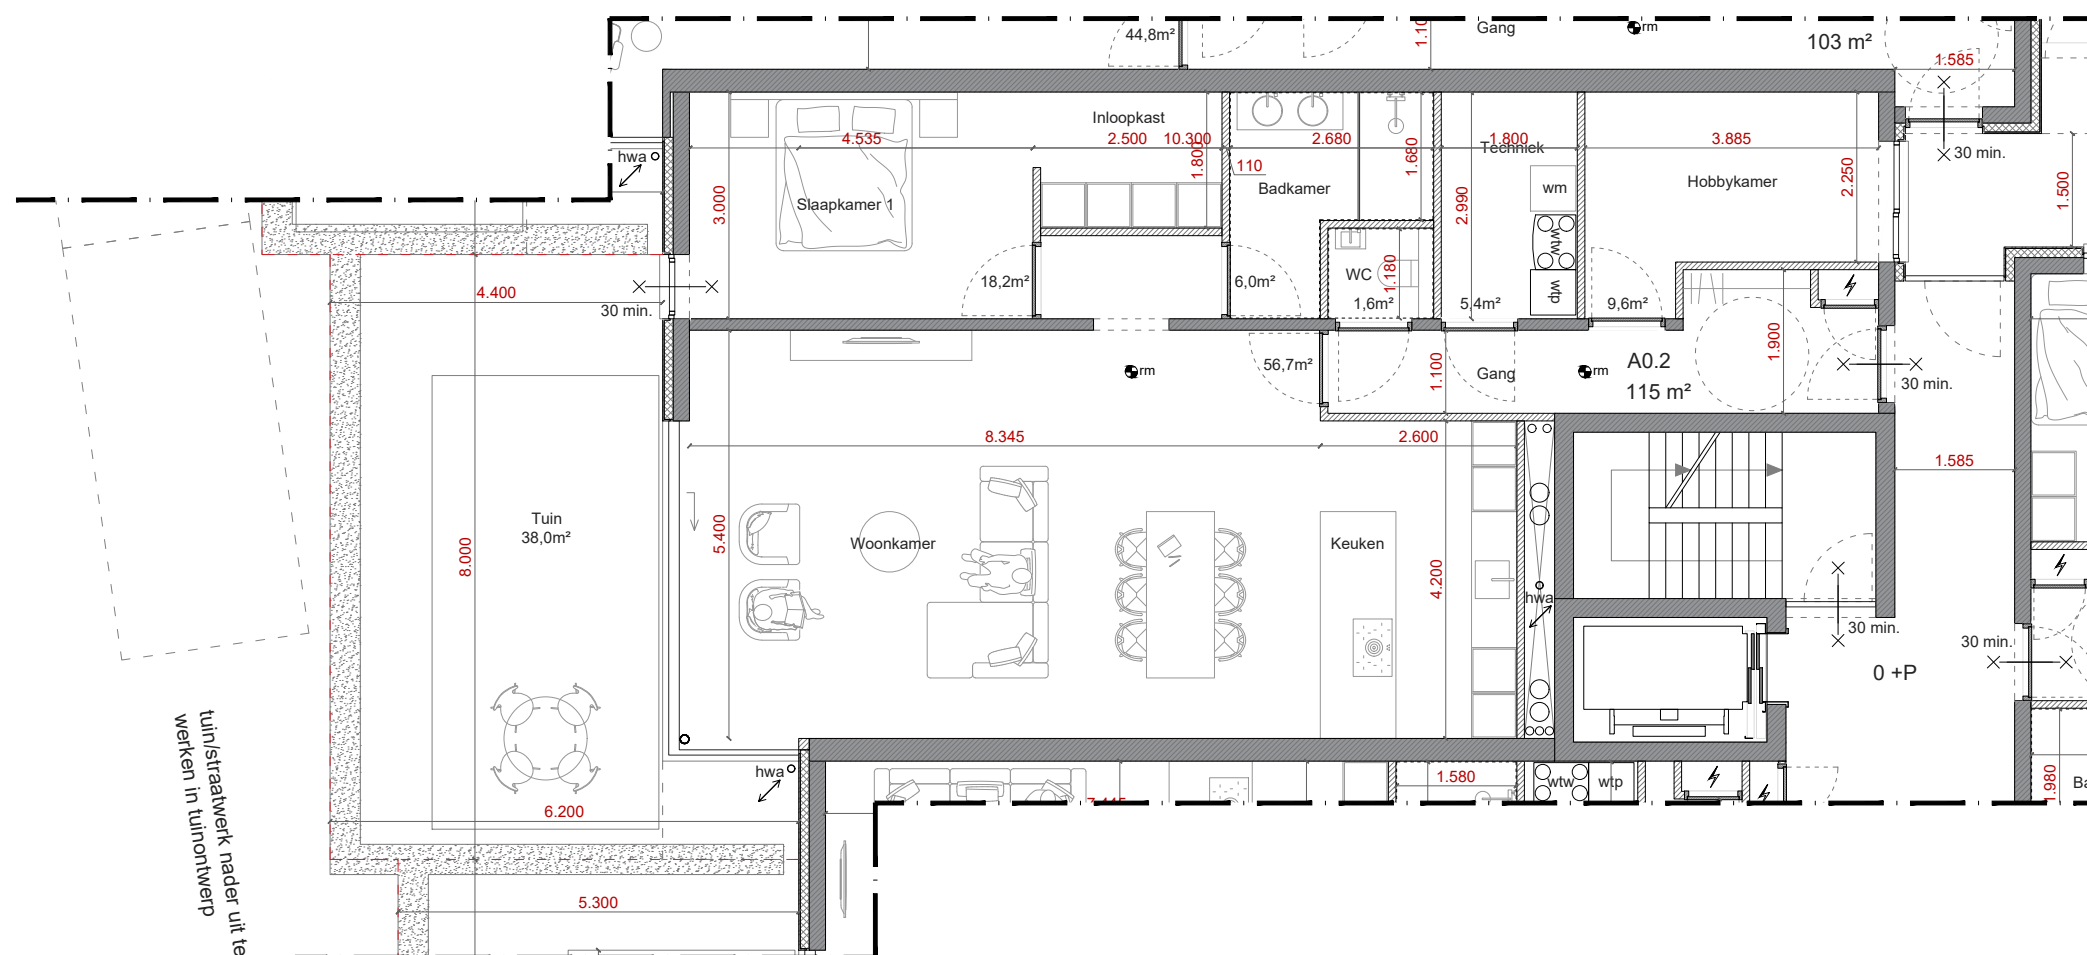
De maatvoering op de tekening circa maten, de exacte maten worden in het werk bepaald.
